## 7.- Valoración de la embarcación “Koketo”.

### Características y generalidades de la condición.

<b>KOKETO</b>		UBICACIÓN: PANTALAN ZULU. NACIENTE. MUELLE DEPORTIVO.	
<b>CARACTERISTICAS</b>		<b>DIMENSIONES</b>	
ULTIMA MATRICULA:	7ª-GC-1-109/99	ESLORA:	9,5 M
MATERIAL:	PRFV	MANGA:	2,65 M
TIPO:	MOTORA	PUNTAL:	1,35 M
PROPULSION:	DENTROFUERABORDA	<b>GENERALIDADES DEL ESTADO</b>	
AÑO CONSTRUCCION:	1999	CASCO:	FALTA DE MANTENIMIENTO EN GENERAL Y DE LA OBRA VIVA
MARCA:	FAETON	CUBIERTA:	TAPIZADO SILLONES DETERIORADO
MODELO:	630 TOP MORAGA	INTERIORES:	ESTADO ACEPTABLE
<b>MOTOR PROPULSOR</b>		MAQUINARIA/SENT.:	FALTA DE MANTENIMIENTO DEL MOTOR PROPULSOR
TIPO:	GASOLINA	EQUIPOS:	CUADRO PRINCIPAL PUENTE PARCIALMENTE DESMONTADO
CILINDROS:	4	FALTA DE EQUIPOS DE RADIOCOM Y NAV.	
POTENCIA:	135 HP		
MARCA:	MERCUISER		
MODELO:	3.0 LX		
ESTADO:	DESCONOCIDO

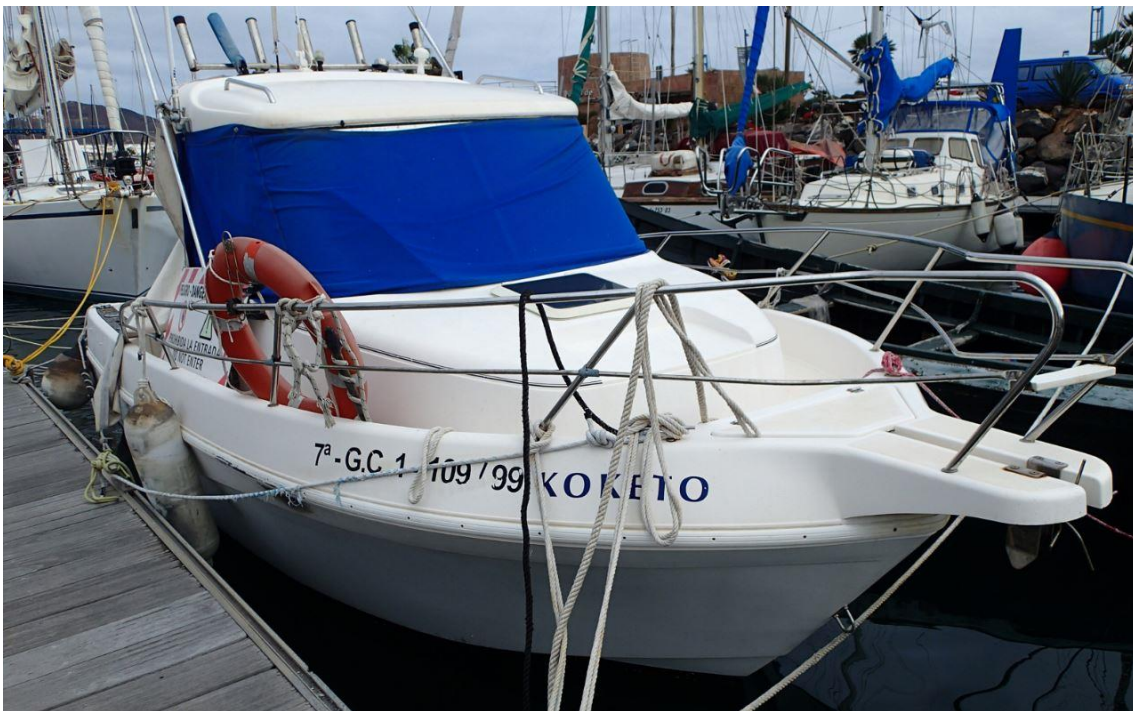
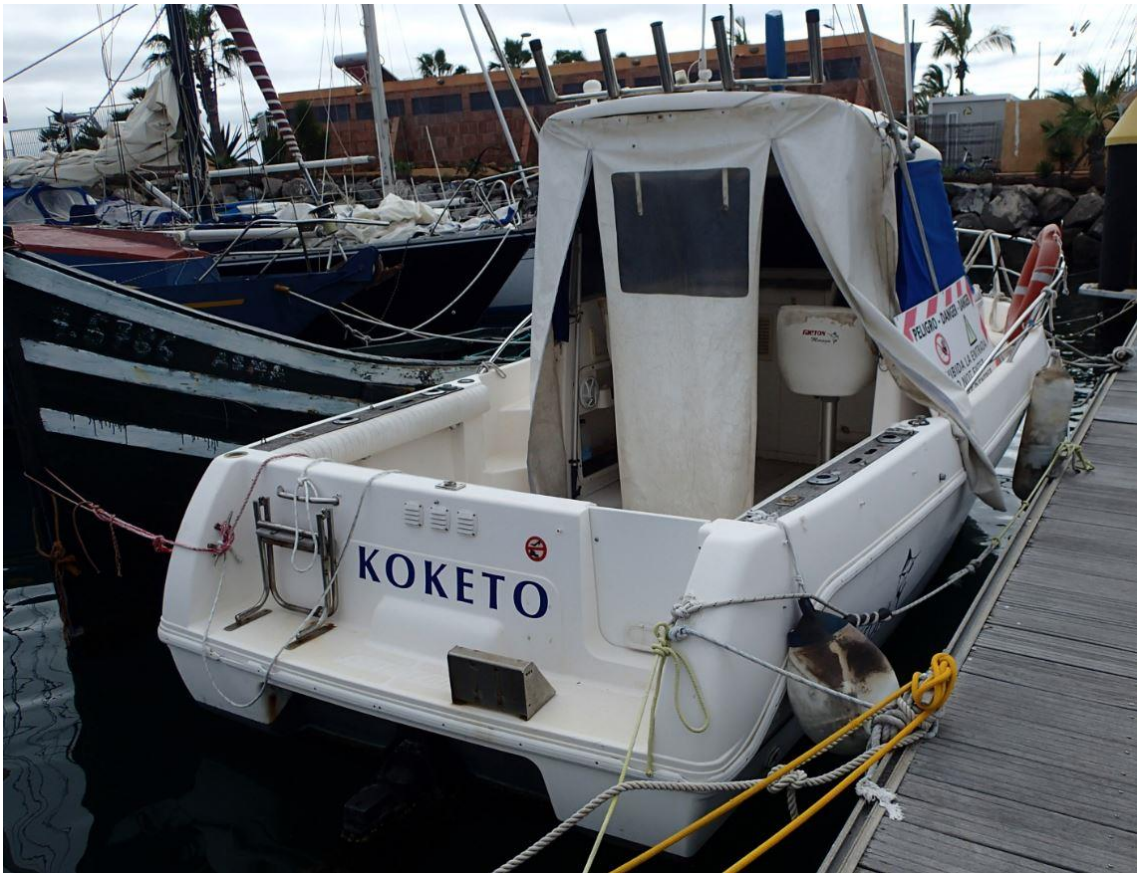
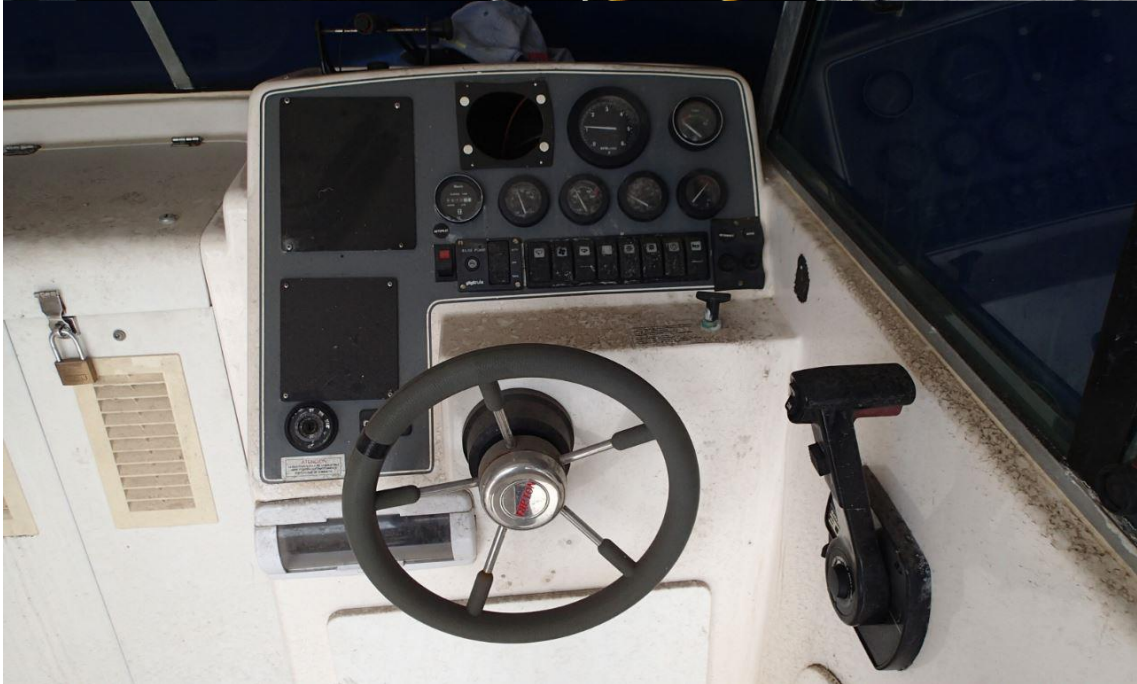
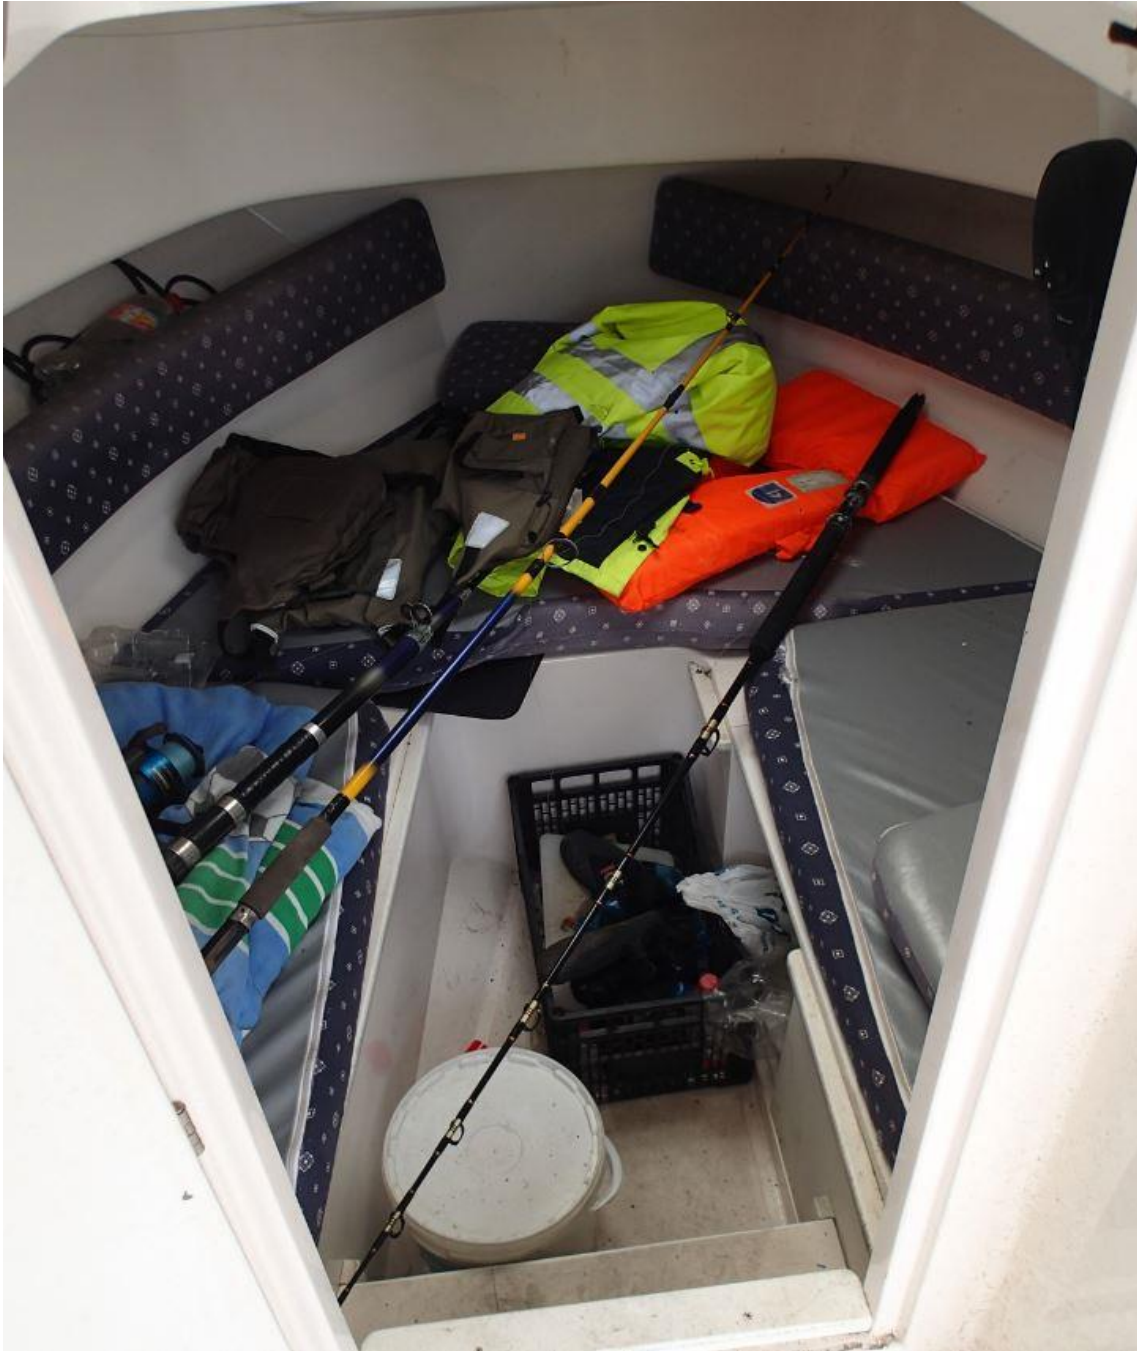
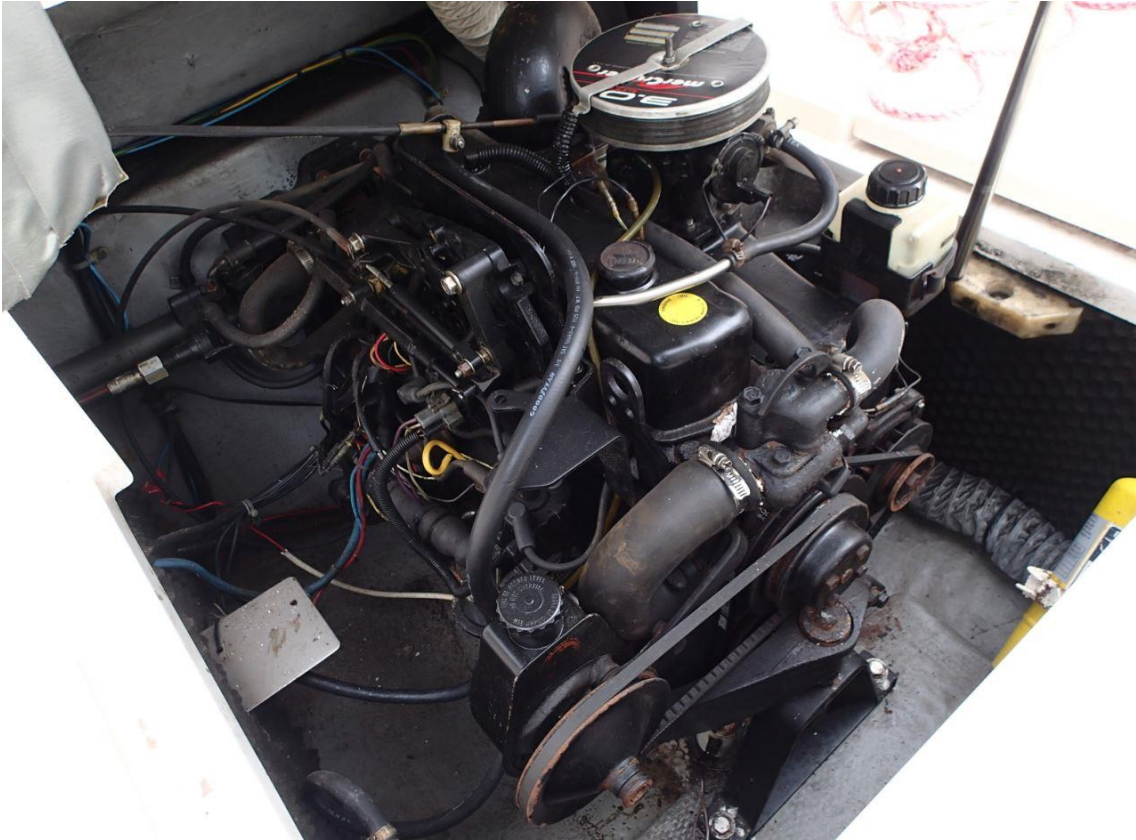
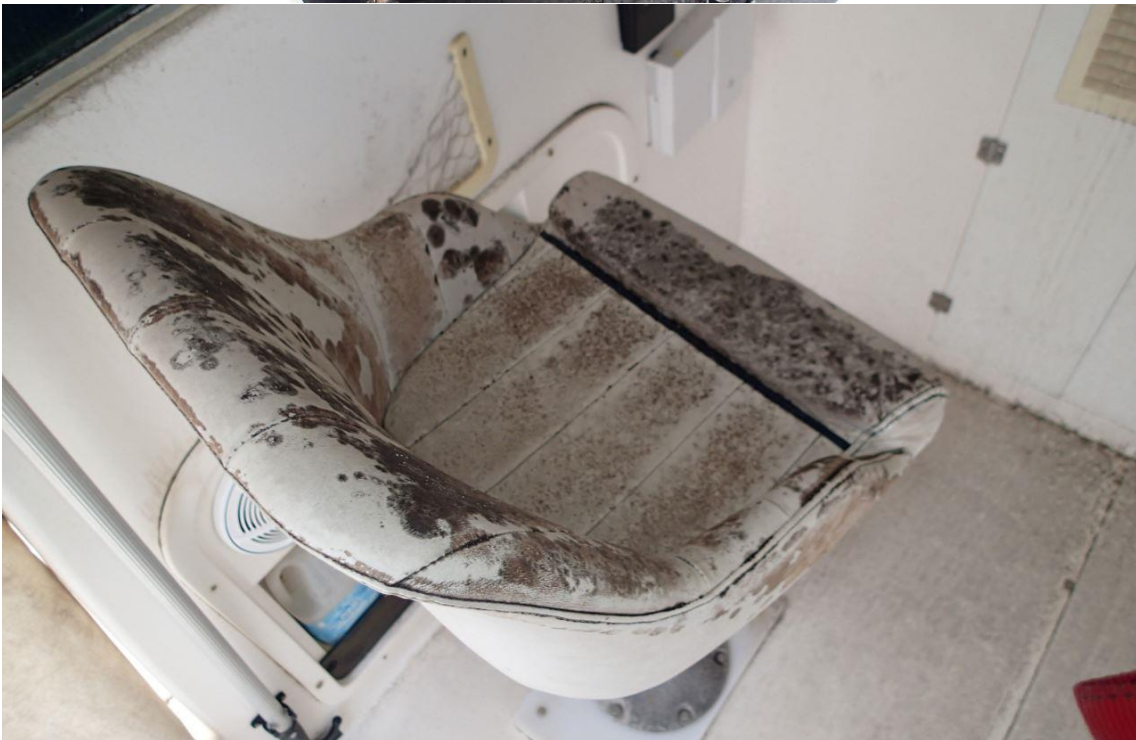
Se adjuntan fotos tomadas el 1 de febrero de 2019 por el técnico que firma el informe.

No se realizan labores de mantenimiento del casco de la embarcación desde hace más tiempo del recomendado lo que facilita que exista más suciedad de la deseada en la obra viva. La obra muerta presenta un estado aceptable aunque presente algunos pequeños defectos y suciedad.

La cubierta y la bañera presentan un estado aceptable, sin embargo, se aprecia la acción medioambiental sobre la misma. Los tapizados de los sillones en el puente se encuentran en mal estado. La embarcación tiene un toldo protector parcialmente deteriorado. La línea de fondeo está en su posición.

El motor propulsor dentrofueraaborda, de gasolina, está aparentemente en buen estado aunque no se pudo realizar prueba de funcionamiento alguna. Los sistemas del motor y resto de elementos del espacio de máquinas aparentan estar en un estado aceptable. El estado y condición de la “cola”, de propulsión y gobierno se desconoce, al no poderse llevar a cabo ninguna prueba.

Se observan los interiores en un estado aceptable. El panel eléctrico y de gobierno ha sido parcialmente desmontado y no se encuentran equipos de comunicaciones y/o de navegación a bordo.
